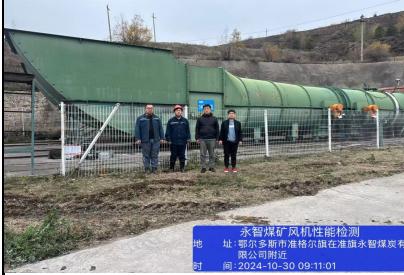
| 序号 | 报告编号 | 发布日期 | 结论 | 影像资料 |
|---|---|---|---|--|
| 9 | GX-B1340/25-8-25051 | 2025年10月24日 | 合格。 | |

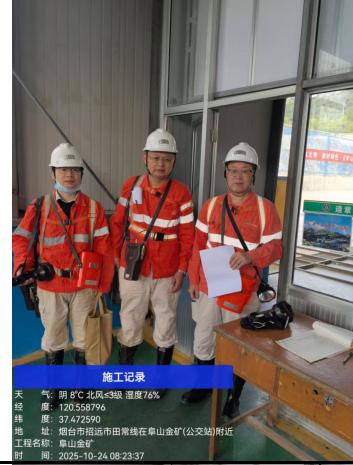
| 11 | GX-B1343/21-8-25023 | 2025.10.30 | <p>1. 矿井总风量:<br/>10795.1m<sup>3</sup>/min;<br/>2. 主通风机风量:<br/>11040.0m<sup>3</sup>/min;<br/>3. 矿井有效风量:<br/>8495.1m<sup>3</sup>/min;<br/>4. 矿井有效风量率: 76.9%;<br/>5. 机站风量: -440m中段通风机机站11040.0m<sup>3</sup>/min;<br/>6. 机站风压: -440m中段通风机机站2585Pa;<br/>7. 矿井通风阻力: 2610.2Pa。</p> | <p><b>施工记录</b></p> <p>天 气: 阴 8°C 北风≤3级 湿度76%<br/>经 度: 120°55'57.96''<br/>纬 度: 37°47'59.00''<br/>地 址: 烟台市招远市田常线在阜山金矿(公交站)附近<br/>工程名称: 阜山金矿<br/>时 间: 2025-10-24 08:23:37</p> |

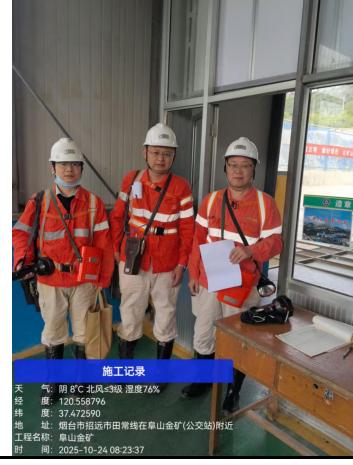
| 12 | GX-B1347/21-8-25023 | 2025.10.30 | <p>1、风量（风速）合格率: 100%，大于65%，合格；<br/>2、风质合格率: 100%，大于90%，合格；<br/>3、作业环境空气质量合格率: 100%，大于60%，合格；<br/>4、矿井有效风量率: 76.9%，大于60%，合格；<br/>5、风机全压效率: 75.3%，大于70%，合格；<br/>6、风量供需比: 1.49，符合<math>1.32 \leq \beta \leq 1.67</math>要求，合格；<br/>7、综合指标: 91.3%，大于72%，合格。</p> | <p><b>施工记录</b></p> <p>天 气: 阴 8°C 北风≤3级 湿度76%<br/>经 度: 120°55'57.96''<br/>纬 度: 37°47'59.00''<br/>地 址: 烟台市招远市田常线在阜山金矿(公交站)附近<br/>工程名称: 阜山金矿<br/>时 间: 2025-10-24 08:23:37</p> |

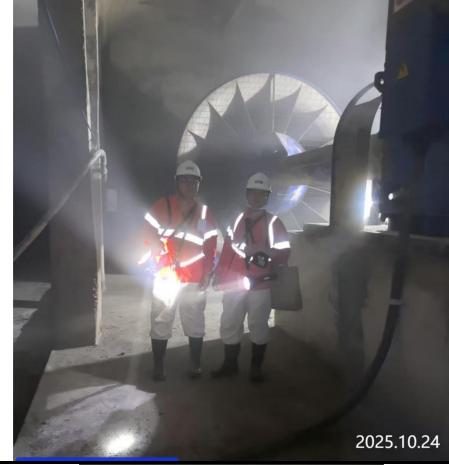
| 13 | GX-B1341/24-8-25064 | 2025.10.30 | 综合判定：合格。 | | <br>2025.10.24 | |

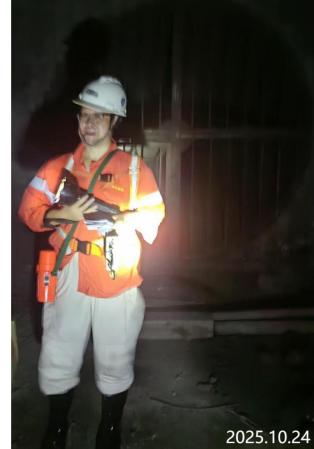
| 14 | GX-B1341/24-8-25065 | 2025.10.30 | 综合判定：合格。 | | <br>2025.10.24 | |

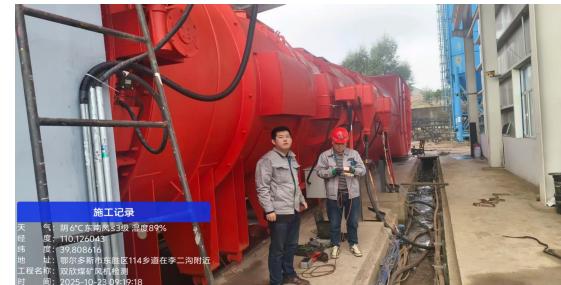
| 15 | GX-B1340/25-8-25051 | 2025年10月31日 | 1#在用主要通风机系统合格。 | <p><b>施工记录</b></p> <p>天气：阴 0°C 湿度38% 湿度89%<br/>经度：110.126043<br/>纬度：39.805001<br/>地址：鄂尔多斯市东胜区114乡道在李二沟附近<br/>工程名称：双欣煤矿风机检测<br/>时间：2025-10-23 09:19:18</p> |

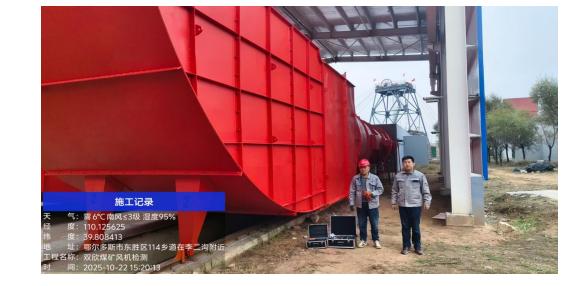
| 16 | GX-B1340/25-8-25052 | 2025年10月31日 | 2#在用主要通风机系统合格。 | <p><b>施工记录</b></p> <p>天气：晴 6°C 湿度38% 湿度95%<br/>经度：110.126525<br/>纬度：39.805001<br/>地址：鄂尔多斯市东胜区114乡道在李二沟附近<br/>工程名称：双欣煤矿风机检测<br/>时间：2025-10-22 15:20:48</p> |
